Metalografik İncelemelerle Ray Yüzeyindeki Soyulmaların Nedeninin Araştırılması

Investigation of Caused by Shelling defects on Rail Surface via Metallographic Examination

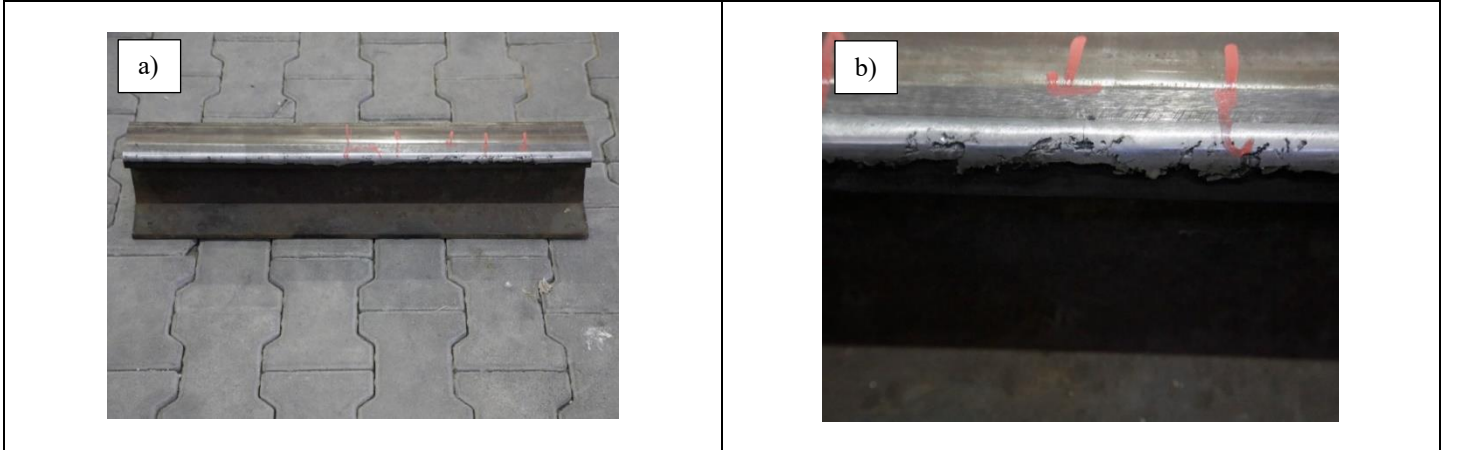
Teslim edilen ray parçaları ve aşınma problemi gözlemlenen kurp bölgesinin görüntüleri Şekil 1'de ve düz hat bölgesinin görüntüleri Şekil 2'de verilmiştir. Problem hakkındaki ön bilgiler; kullanımı sırasında beklenenden kısa sürede aşınarak üzerinden parçaların kopmaya başladığı ray parçaları R260 kalite çelikten imal edilmiştir. Aşınma ve parça kopma problemi kurplarda ve ray kesitinin mantar bölgesinin yanak yüzeylerinde, özellikle tekerin temas ettiği diğer raya bakan yanak yüzeyinde ağırlıklı olarak gerçekleştiği gözlemlenmiştir. Aşınmanın ağırlıklı gözlemlendiği bölgeler Şekil 3'de ayrıca gösterilmiştir. Raylar üzerinde seyahat eden vagon setlerinin teknik özellikleri Tablo 1'de verilmiştir. Problem artan hat trafiği ve daha ağır olan C-tipi vagon setlerinin devreye alınması ile birlikte daha sık gözlemlenmeye başlamıştır. Problem nedeniyle önce sürüş konforu düşmekte ve problemin (aşınmanın) ilerlemesi nedeniyle raylar beklenenden daha kısa sürede taşlama (grinding) işlemine alınmakta ve sonrasında da kullanılamaz hale gelerek komple değişimi yapılmaktadır.

Şekil 1. Kurp bölgesi a) Aşınan ve Parça Kopan Ray parçası, b) Mantar bölgesi yanak (gauge) yüzeyinde aşınma detayı

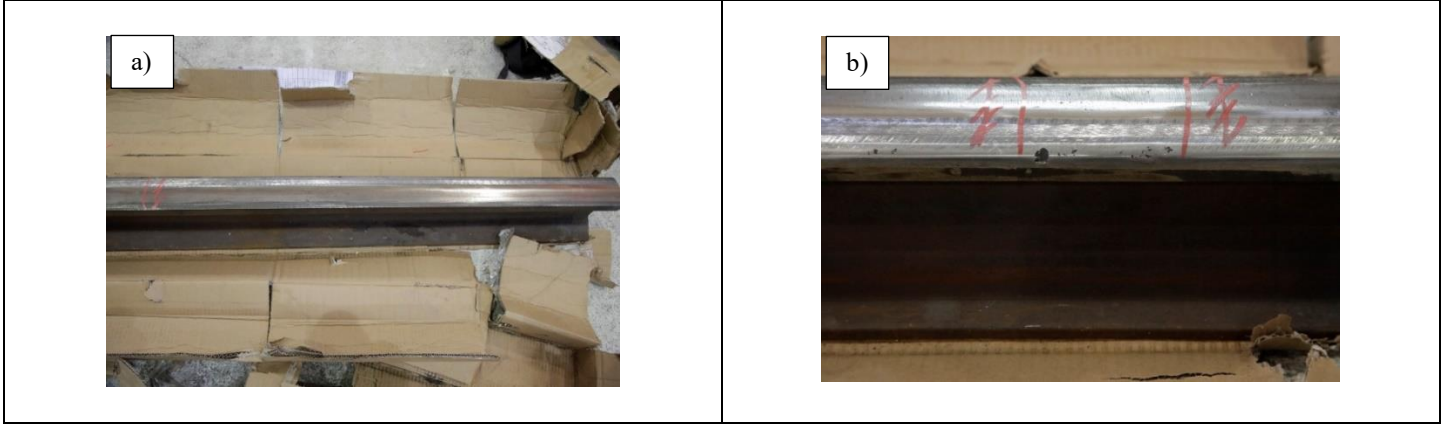
Şekil 2. Düz hat bölgesi a) Aşınan ve parça kopan ray parçası, b) Mantar bölgesi daha az aşınan yuvarlanma bölgesi detayı

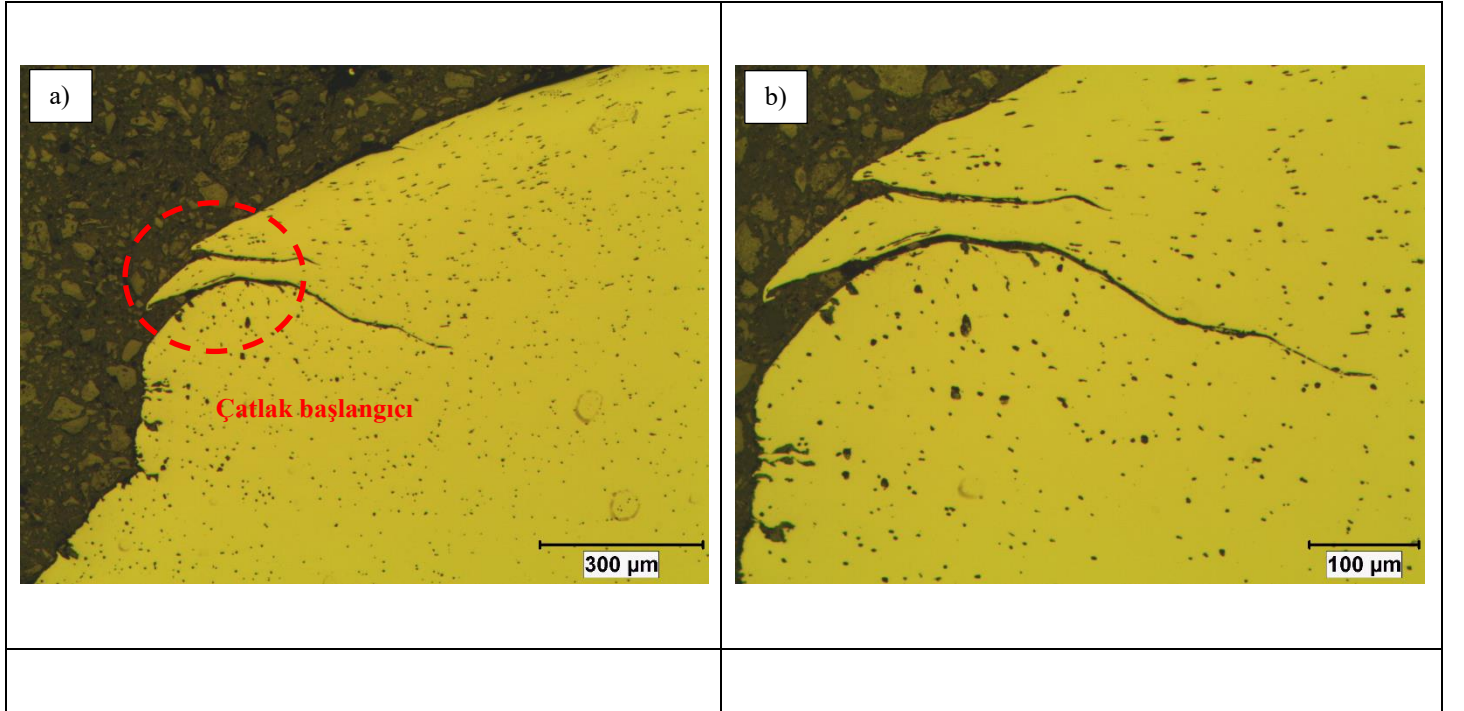
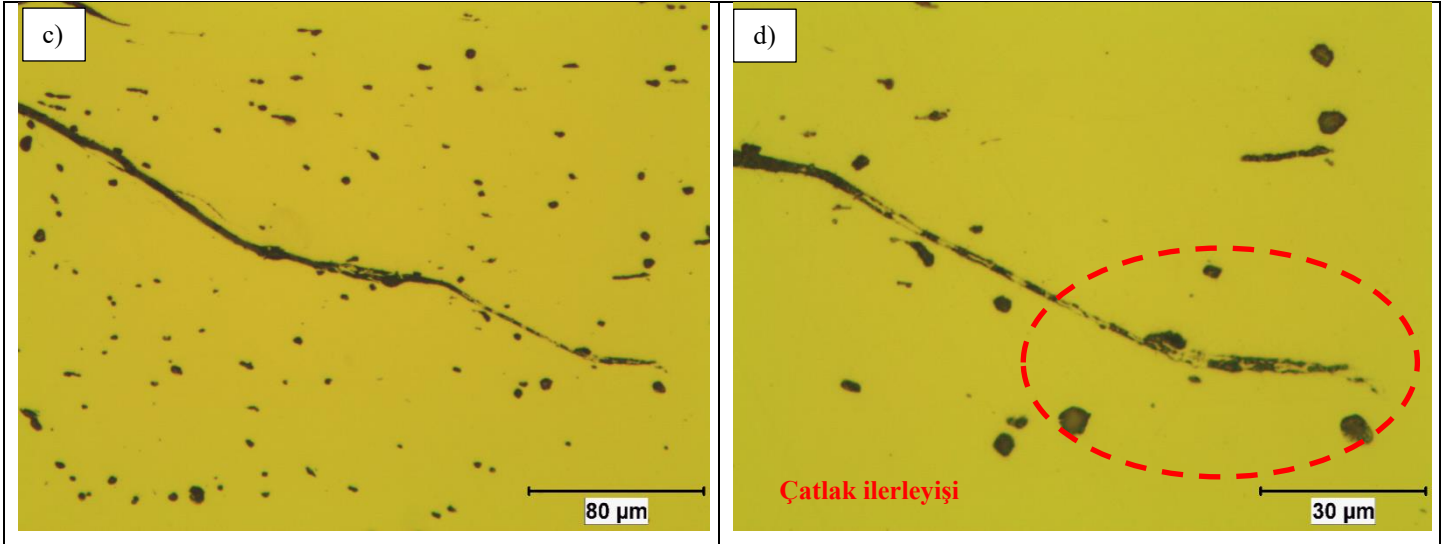
Raydan çıkarılan numunelerin parlatılmış haldeki içyapı görüntüleri (Şekil 4-6), numunelerde bazı metal dışı kalıntılar (inklüzyon) gri ve siyah noktalar şeklinde görülmektedir. Bu inklüzyonların büyük çoğunluğu 10 mikron altı boyutlardadır ve sayıca fazla inklüzyon vardır. Bu inklüzyonlar aşırı deformasyon nedeniyle oluşan çatlakların ray kesiti içine ilerlemesini kolaylaştırmaktadırlar.

Şekil 4. Yanak-gauge bölgesi optik mikroskop (aydınlık alan) görüntüleri (parlatılmış numune) a) 50x büyütme, b) 100x büyütme, c) 200x büyütme, d) 500x büyütme

Bu incelemeler sonucunda yapıda 10 mikron ve altı boyutlarda çok sayıda metal dışı kalıntılar (inklüzyon) gri ve siyah noktalar şeklinde tespit edilmiştir. Bu inklüzyonlar aşırı deformasyon nedeniyle oluşan çatlakların ray kesiti içine ilerlemesini kolaylaştırmaktadırlar.

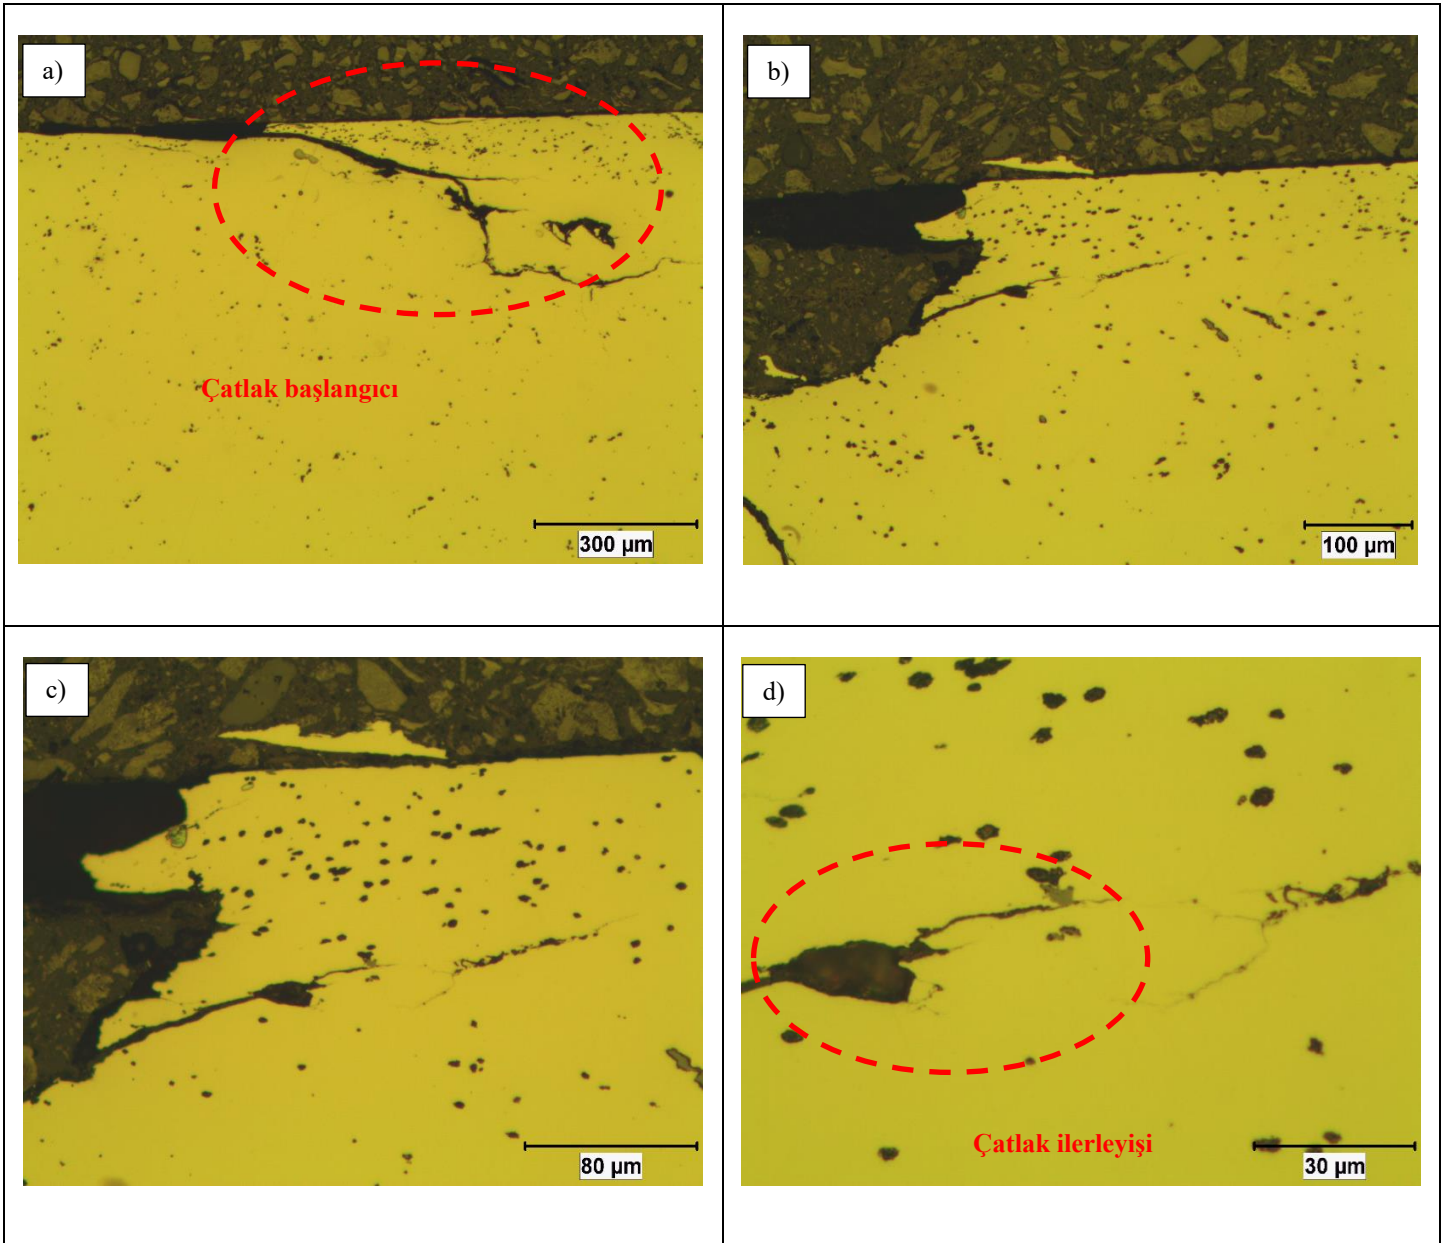
Şekil 5. Yuvarlanma yüzeyi bölgesi optik mikroskop (aydınlık alan) görüntüleri (parlatılmış numune) a) 50x büyütme b) 100x büyütme, c) 200x büyütme, d) 500x büyütme

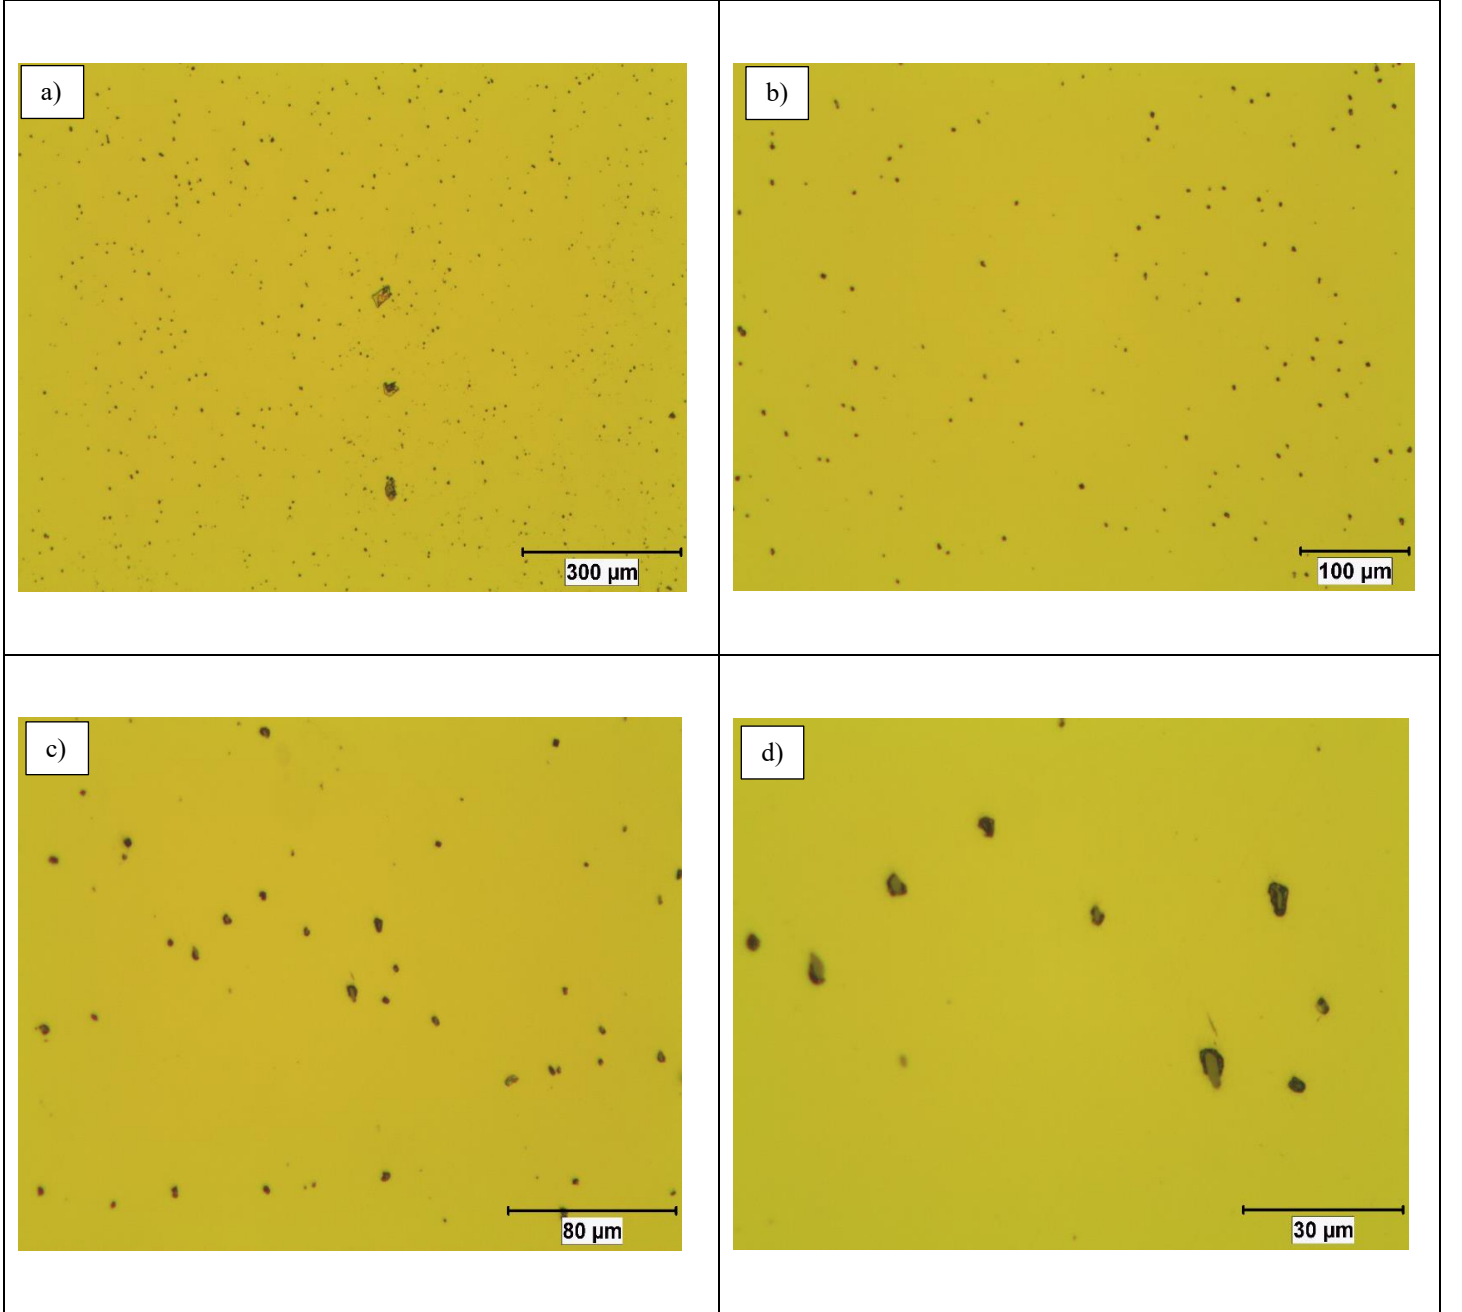
Şekil 6. Yanak (field corner) bölgesi optik mikroskop (aydınlık alan) görüntüleri (parlatılmış numune) a) 50x büyütme, b) 100x büyütme, c) 200x büyütme, d) 500x büyütme

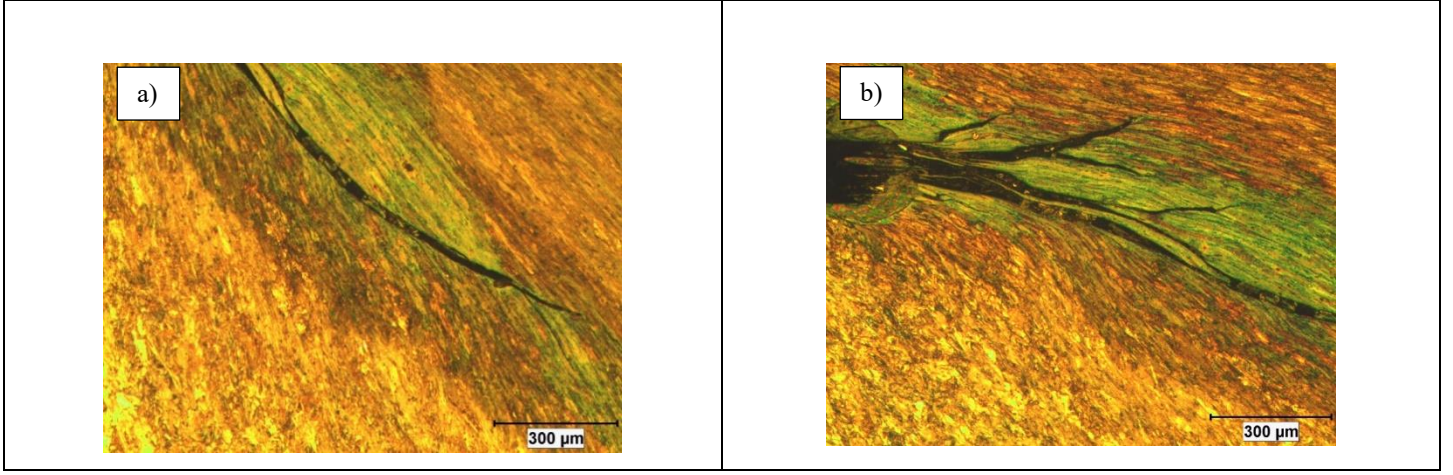
Raydan çıkarılan numunelerin dağlanmış haldeki içyapı görüntüleri Şekil 7-9'da verilmiştir. Yapılan metalografik inceleme sonucunda ray parçalarının ana-yapısının neredeyse %100 perlit olduğu gözlemlenmiştir. Teker temasının ve buna bağlı olarak aşınmanın asgari düzeyde olduğu yanak (field corner) bölgesinde yapı tamamen ince lamel yapıda perlitten oluşmaktadır (Şekil 9).

Şekil 7. Yanak (gauge) bölgesi optik mikroskop (aydınlık alan) görüntüleri (dağlanmış numune) a), b) 50x büyütme

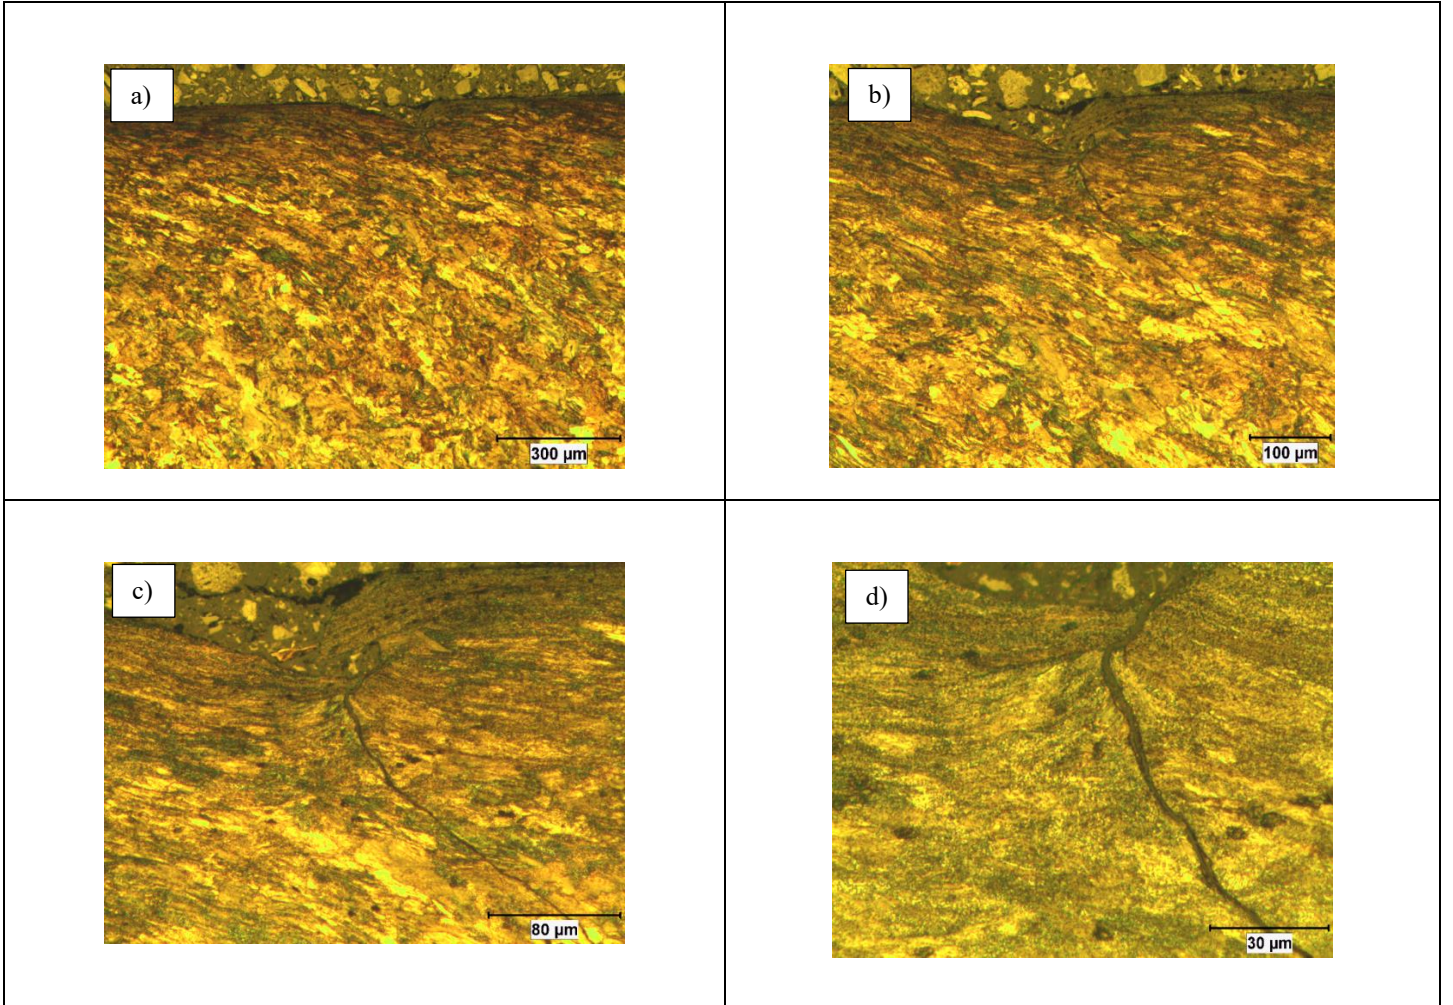
Rayların mantar bölgesi üzerinde yer alan yuvarlanma yolu bölgesinde de yanak-gauge bölgesine benzer şekilde aşırı deforme olarak bozulmaya başlamış perlitik yapı gözlemlenmiştir (Şekil 7-8). Bu bölgede de çatlaklar oluşup iç kısımlara doğru ilerlemiştir. Öte yandan yanak-gauge bölgesinden farklı olarak temel yüklerin basma tipi olması ve çatlakların malzeme içine doğru ilerliyor olması yanak yüzeyindeki kadar kritik aşınmaları ve parça kopmalarını ciddi oranda azaltmıştır. Aşınma gözlemlenmeyen diğer yanak bölgesinin mikroyapısı Şekil 9'da verilmiştir. Bu bölgede ince lamelli perlitik yapı gözlemlenmektedir. Bu bölgede yapı deforme olmamış ve bozulmaya uğramamıştır.

Şekil 8. Yuvarlanma yolu bölgesi optik mikroskop (aydınlık alan) görüntüleri (dağlanmış numune) a) 50x büyütme, b) 100x büyütme, c) 200x büyütme, d) 500x büyütme

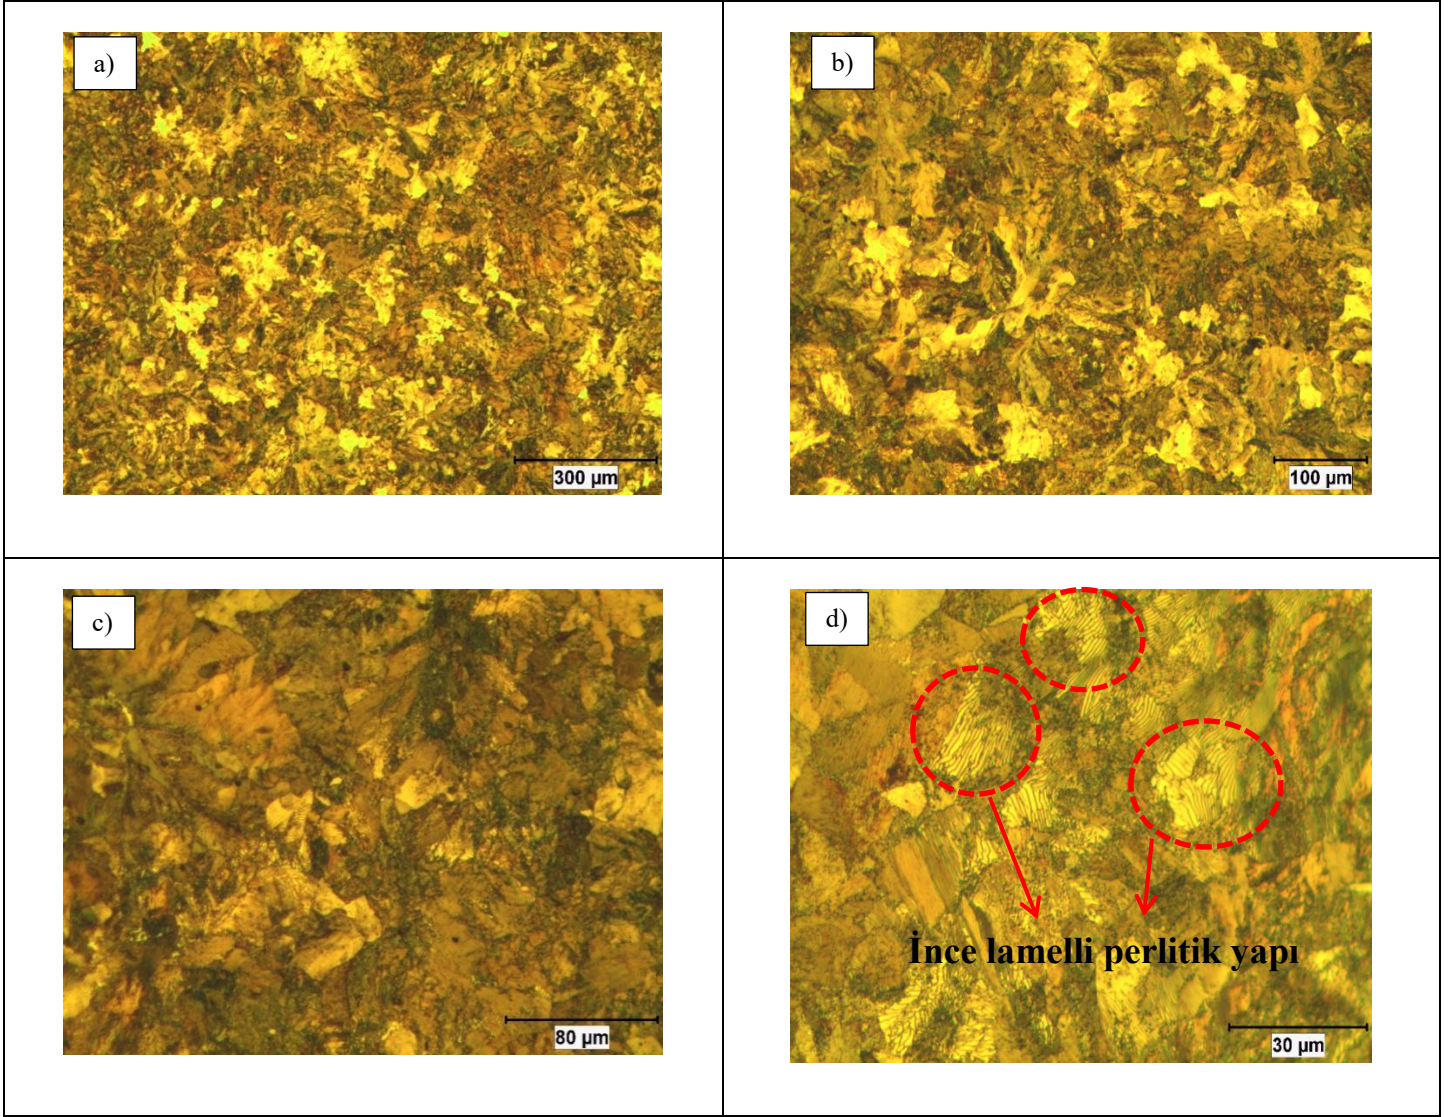
Şekil 9. Yanak (field corner) bölgesi optik mikroskop (aydınlık alan) görüntüleri (dağlanmış numune) a) 50x büyütme, b) 100x büyütme, c) 200x büyütme, d) 500x büyütme

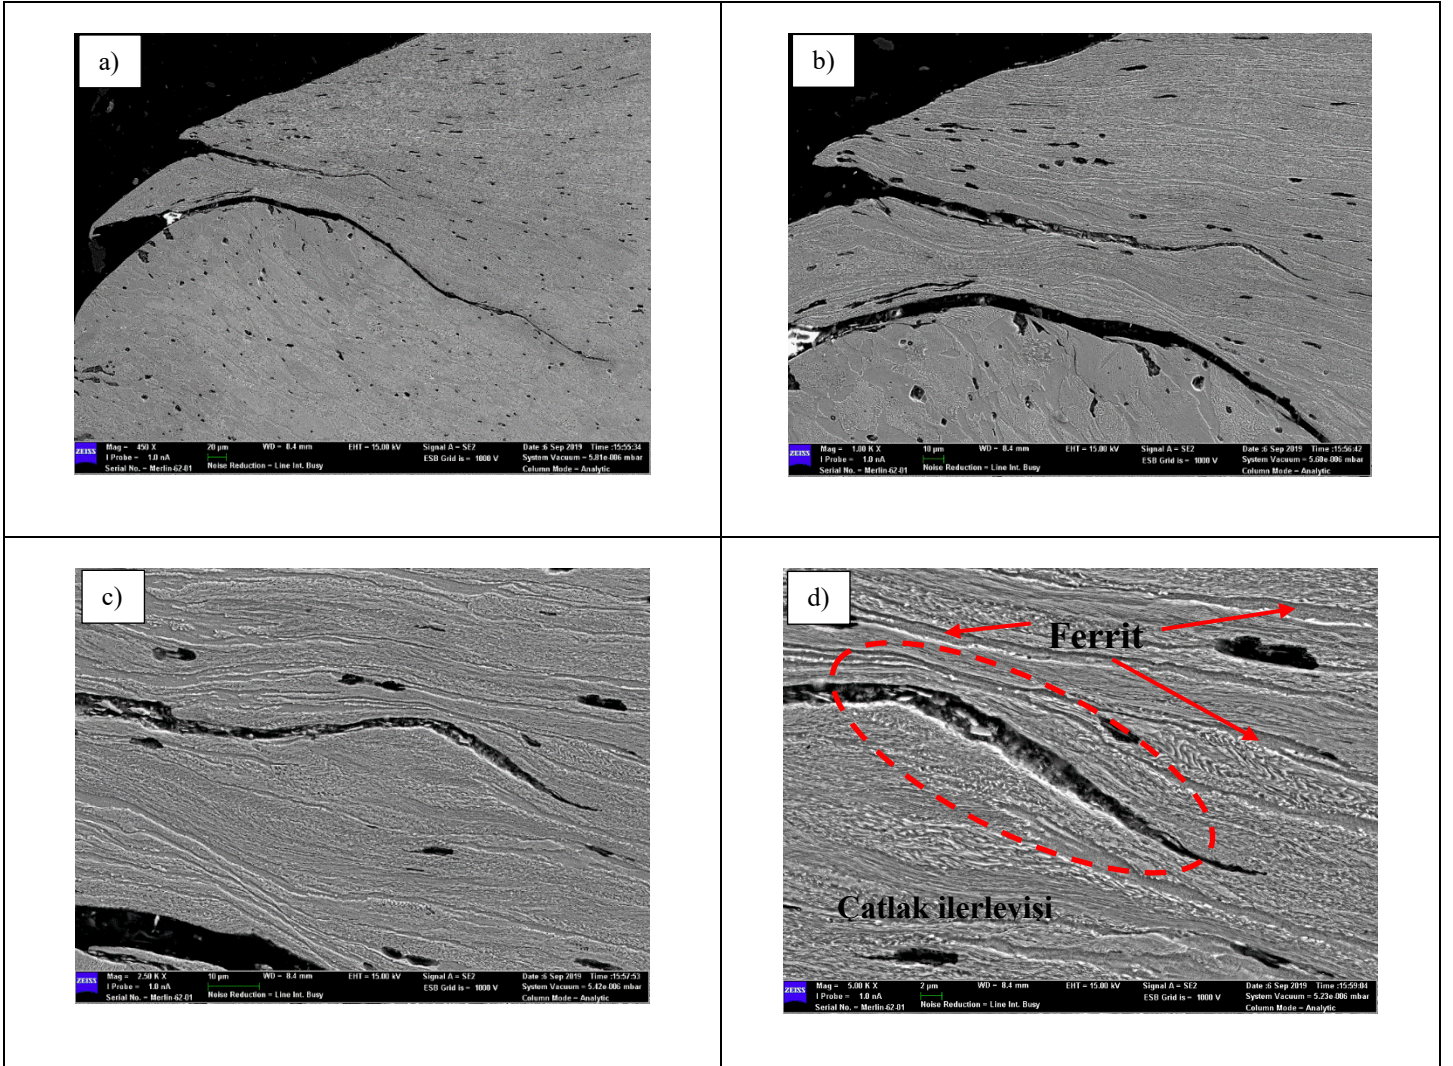
Özellikle kurplarda teker temasının arttığı, yanak-gauge bölgesinde ise aşınma olan yerlerde aşırı deforme olmuş, lamel yapının bozulması mikron-altı büyüklükte ferrit ve sementit dönüştüğü gözlemlenmiştir (Şekil 10). Şekil 10.b, c, d’de görülen lifli katmanlar ferrit bölgelerini dışındaki beyaz noktalar ise sementit bölgelerini göstermektedir. Aşırı deforme olan yapıda çatlaklar oluşmuş ve daha az deforme olan bölgeyle aşırı deforme olan bölge arasında malzeme içlerine doğru ilerlemiştir. Ray tekerlek arayüz el kitabında akışkanın (örneğin yağmur suyu) mevcut çatlak bölgesine girmesi ile çatlak üzerindeki yük hareketleri değişimi ile çatlakın ilerlediği belirtilmiştir [9, 32]. Çatlak ilerledikten sonra malzeme yüzeyinden parça kopmalarına da neden olmuştur. Bu noktada tekerle ray kesiti teması neticesinde yanak-gauge bölgesinde oluşan kesme tipi gerilimler de parça kopmalarını kolaylaştırmıştır.

Şekil 10. Yanak-gauge bölgesi SEM görüntüleri (ikincil elektron dedektörü) a) 450x büyütme, b) 1000x büyütme, c) 2500x büyütme, d) 5000x büyütme

Özellikle kurplarda teker temasının arttığı, yanak-gauge bölgesinde ise aşınma olan yerlerde aşırı deforme olmuş, lamel yapının bozularak mikron-altı büyüklükte ferrit ve sementit dönüştüğü gözlemlenmiştir. Aşırı deforme olan yapıda çatlaklar oluşmuş ve daha az deforme olan bölgeyle aşırı deforme olan bölge arasında malzeme içlerine doğru ilerlemiştir. Çatlak ilerledikten sonra malzeme yüzeyinden parça kopmalarına da neden olmuştur. Bu noktada tekerle ray kesiti teması neticesinde yanak-gauge bölgesinde oluşan kesme tipi gerilmeler de parça kopmalarını kolaylaştırmıştır.

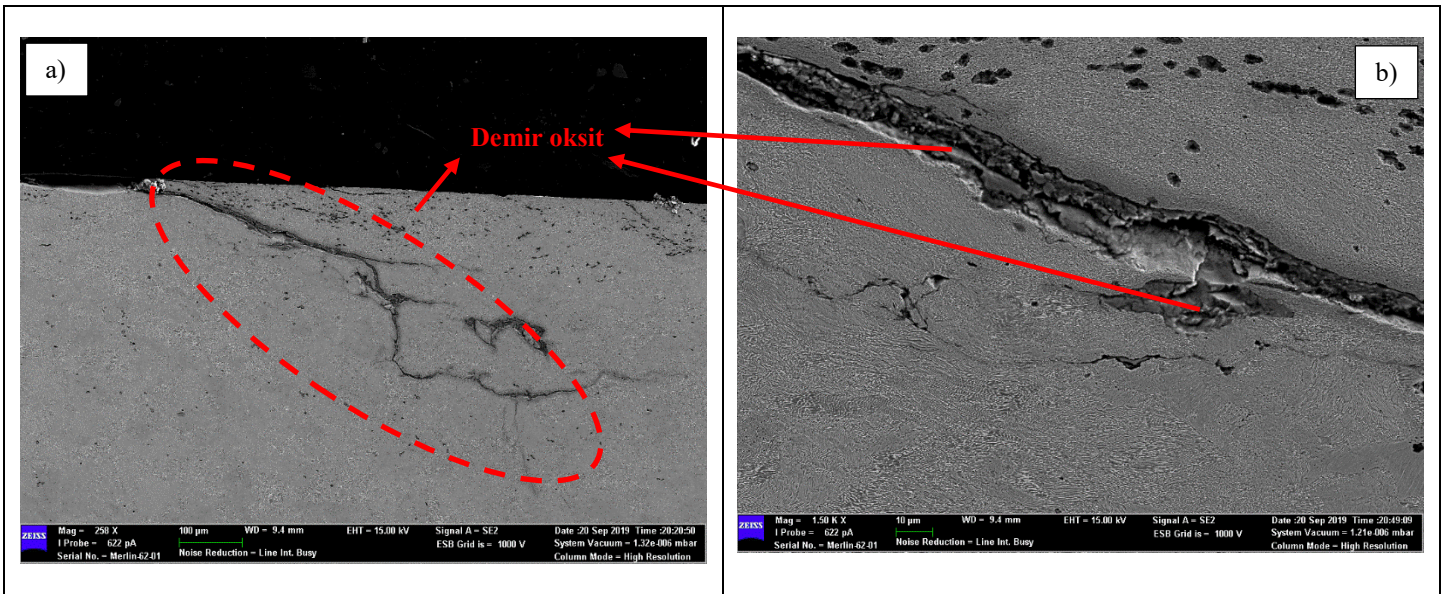
Yuvarlanma yolu bölgesinde gözlemlenen çatlakların üzerinde SEM-EDS sistemi ile yapılan noktasal mikro-kimyasal analizlerde (Şekil 11) demir oksit (FeO) bulunmuştur. Bu durum çatlakların aniden değil, zaman içinde kullanıma ve atmosfer koşullarına bağlı olarak ilerlediğini ve çatlak ilerleyene kadar, çatlakın yüzeylerinin oksitlendiğini göstermektedir.

Şekil 11. Yuvarlanma yolu bölgesi SEM görüntüleri (ikincil elektron dedektörü) a) 250x, b) 1500x büyütme

SEM-EDS ile Mikro-Kimyasal Analiz Sonuçlarına göre; çatlak etrafında ve Yuvarlanma yolu bölgesinde demir oksit partiküllerine rastlanmıştır. Bu durum çatlakların aniden değil, zaman içinde kullanıma ve atmosfer koşullarına bağlı olarak ilerlediğini ve çatlak ilerleyene kadar, çatlakın yüzeylerinin oksitlendiğini göstermektedir.

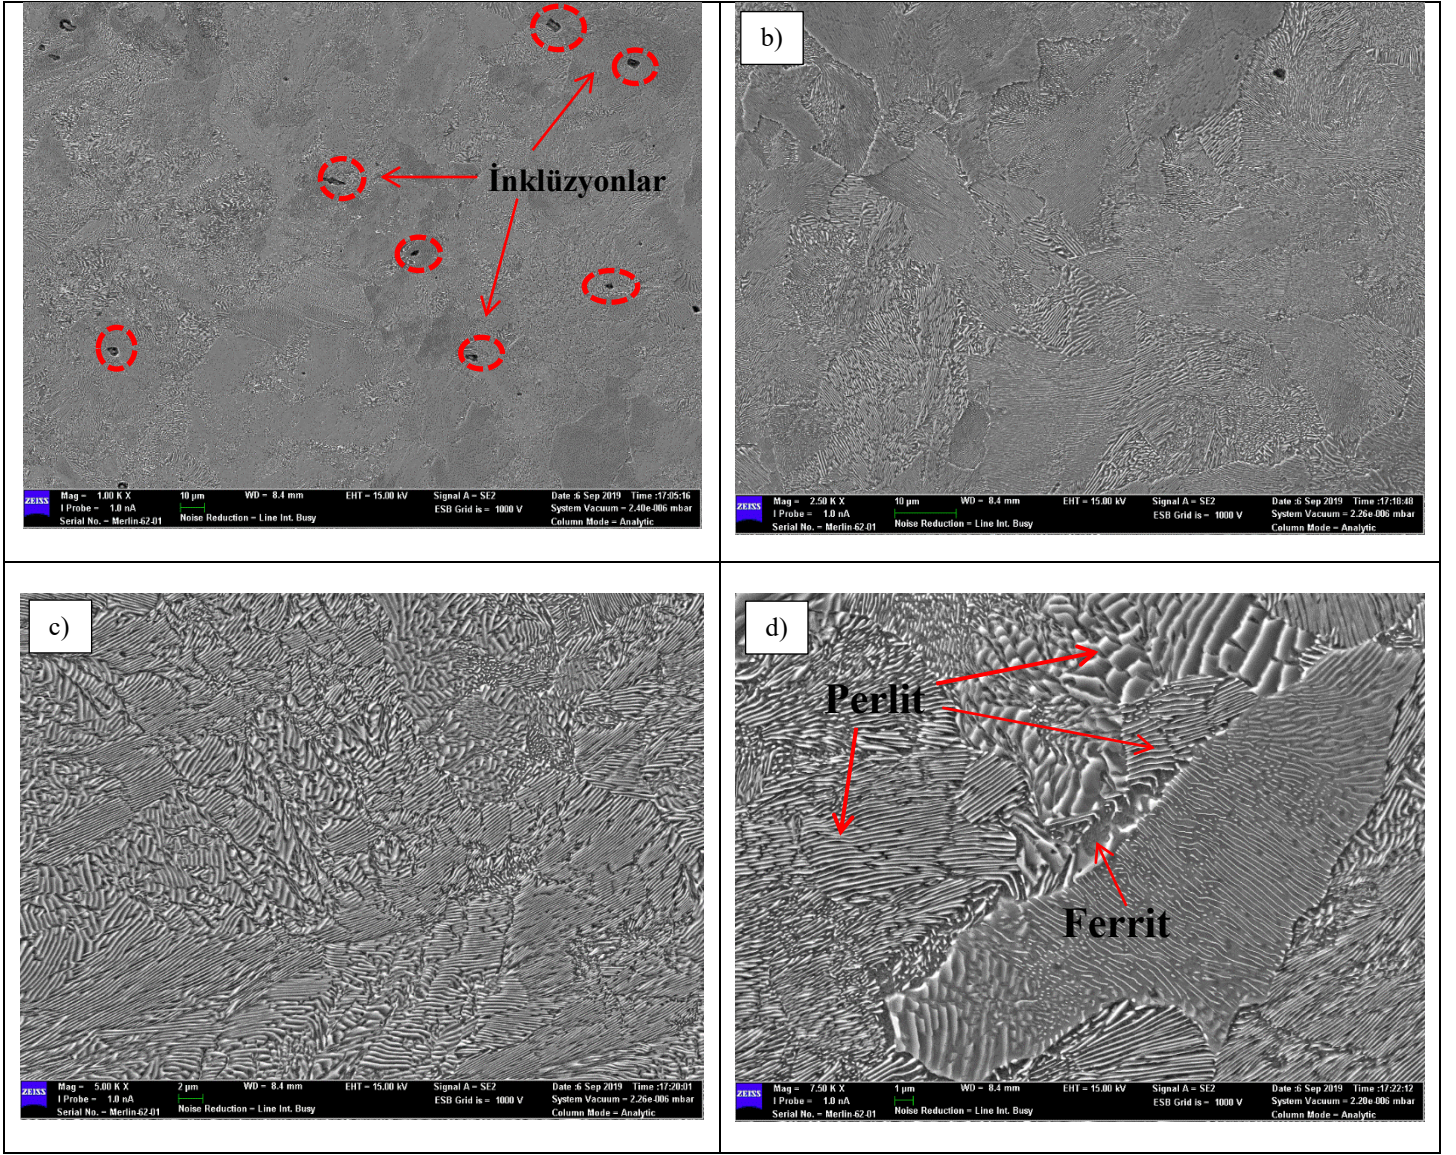
Yanak (field corner) bölgesindeki ince lamel yapının detayları daha yüksek büyütme Şekil 12’teki SEM fotoğraflarında gözükmemektedir. Eser miktarda ötektoid öncesi dönüşüm sırasında oluşan ferrit bölgeleri de mevcuttur.

Şekil 12. Yanak (field corner) bölgesi SEM görüntüleri (ikincil elektron dedektörü) a) 250x büyütme b) 1500x büyütme, c) 2500x büyütme, d) 5000x büyütme

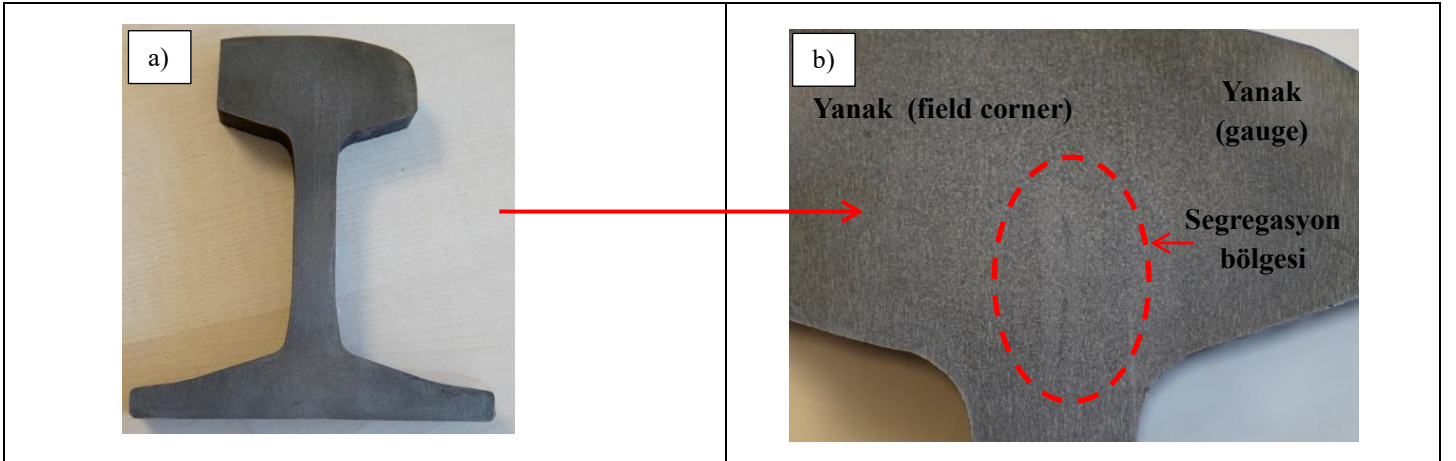
Teslim edilen ray parçalarının enine (transverse) kesitinde makro-dağlama yapılmış ve bu sonuçlara göre Şekil 13’de mantar ile gövde bölgeleri arası geçiş yerinde “merkez segregasyon” bölgesi gözlemlenmiştir [33].

Şekil 13. Makro-inceleme yapılan enine (transverse) ray kesiti Mantar ile gövde bölgeleri arası geçiş yerinde gözlemlenen “merkez segregasyon”

Ray Enine (Transverse) Kesitinde Makro İnceleme Sonuçları raylarda segregasyon olduğunu göstermekle birlikte mevcut rayları durumu uluslararası standartlara göre "sınırdaki" kabul edilebilir olduğu değerlendirilmiştir.

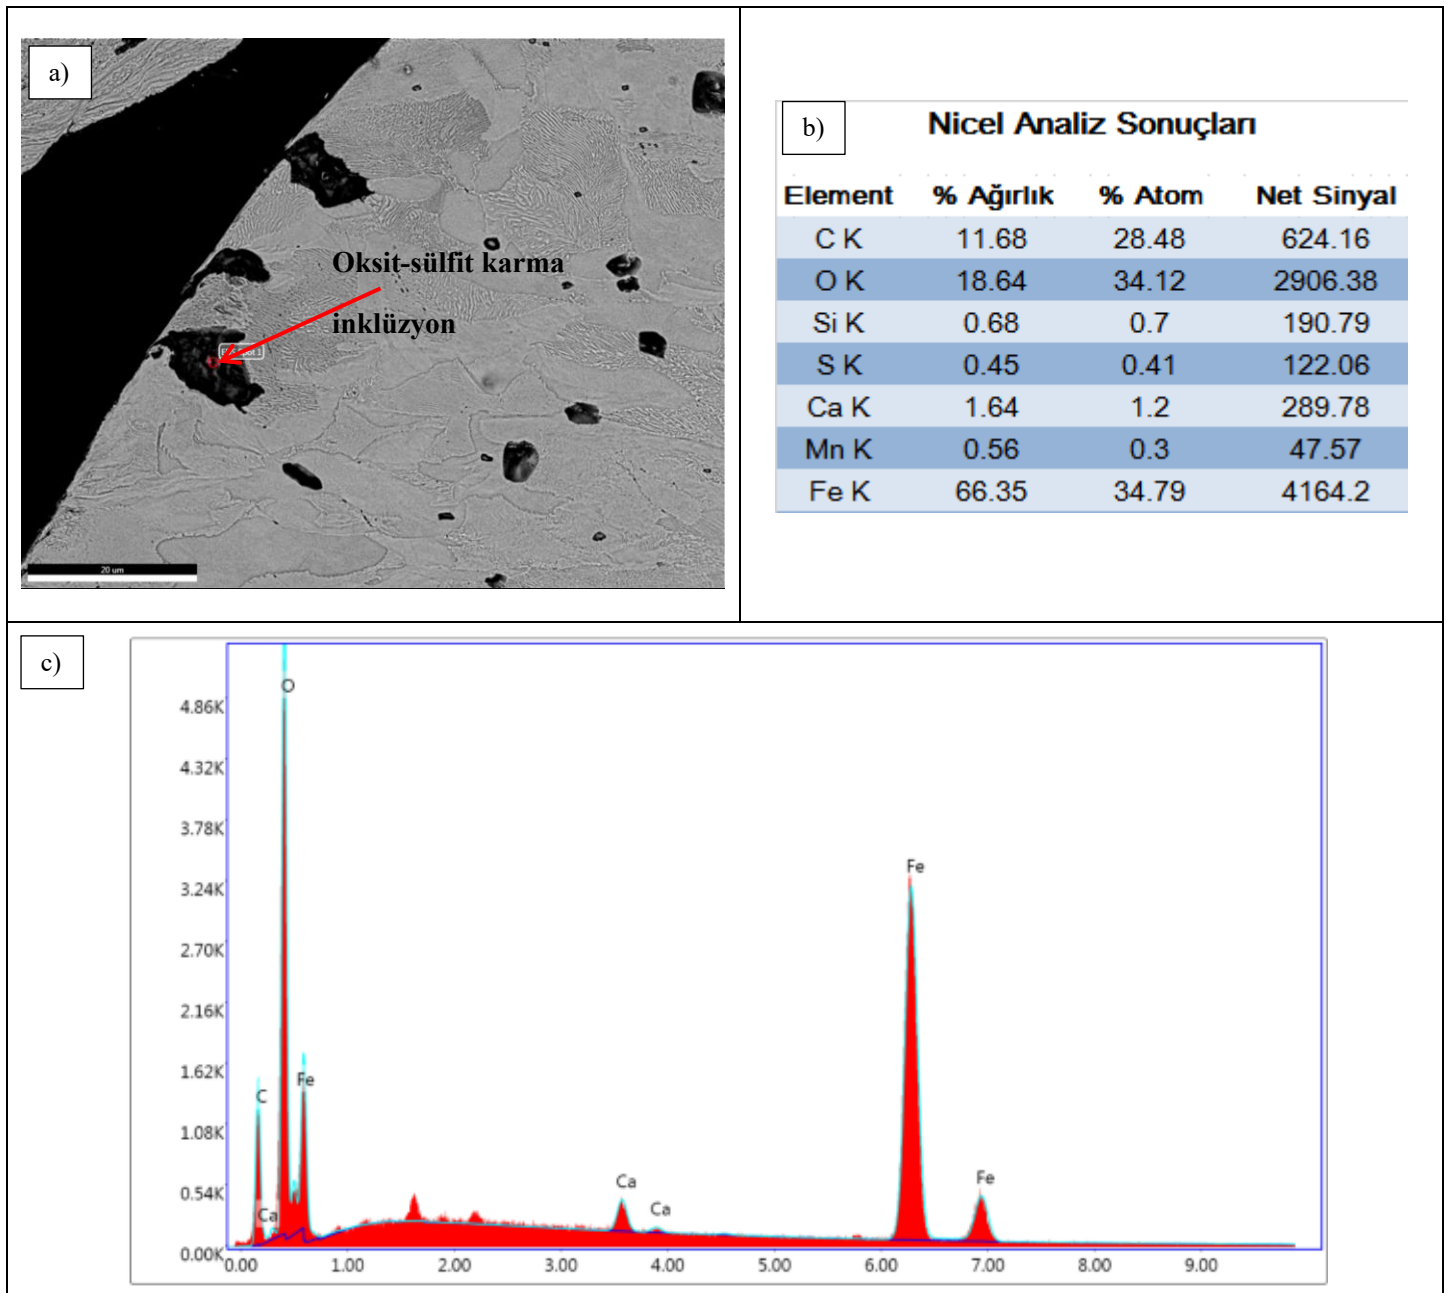
SEM-EDS sistemiyle yapılan mikro-kimyasal analizler inklüzyonların ve oksit-sülfid (MnS) karışımı Şekil 14 veya sadece MnS (Sülfid) Şekil 15 ve 16 olduğunu göstermektedir. Nicel analiz sonuçlarına göre Şekil 15-16’ da gözlemlenen inklüzyonların kimyasal orantılı (stokiyometrik) olarak MnS bileşiği olduğu ve bu inklüzyonların çelik yapımı sırasında oluşarak yapı içinde kaldığı belirlenmiştir. Alınan SEM görüntülerinde bu inklüzyonların yapı içindeki dağılımı homojen bir şekilde olduğu görülmüştür. Inklüzyonlar çelik yapımı sırasında (sıvı çelik içinde çeşitli tepkimeler sonucu ve katılaşma sırasında) veya sıvı çeliğin fırın, pota ve döküm haznesi tuğlaları ile mekanik ya da kimyasal etkileşimi sonucu oluşabilirler. Mevcut çelikte oluşan inklüzyonlar “iç kökenli kalıntı” olarak adlandırılan birinci gruptaki kalıntılardır. Inklüzyonlar normal şartlarda içyapıda bulunması istenmez; ancak günümüz teknolojisinde bu kalıntılar sıfıra indirgenememektedir. Inklüzyonlar çeliklerin akma dayancı, kopma dayancı, süneklik, tokluk ve yorulma ömrü gibi mekaniksel özelliklerini olumsuz etkiler. Bu nedenle çelik yapısında mümkün olduğunca az sayıda, tüm yüzeye homojen ve eşit miktarda dağılmış olarak bulunmaları istenmektedir. Yanak-gauge bölgesinde çatlak altında da (Şekil 14) demir oksit partiküllerine rastlanmıştır. Bu durum çatlakların aniden değil, zaman içinde kullanıma ve atmosfer koşullarına bağlı olarak ilerlediğini ve çatlak ilerleyene kadar, çatlak yüzeylerinin oksitlendiğini göstermektedir.

Şekil 14. SEM-EDS ile mikro-kimyasal analiz, Yanak-gauge bölgesi aşınma yüzeyi yakını oksit partikülü a) Geri saçılan elektron görüntüsü ve analiz alınan partikül, b) Nicel analiz sonuçları c) EDS spektrumu

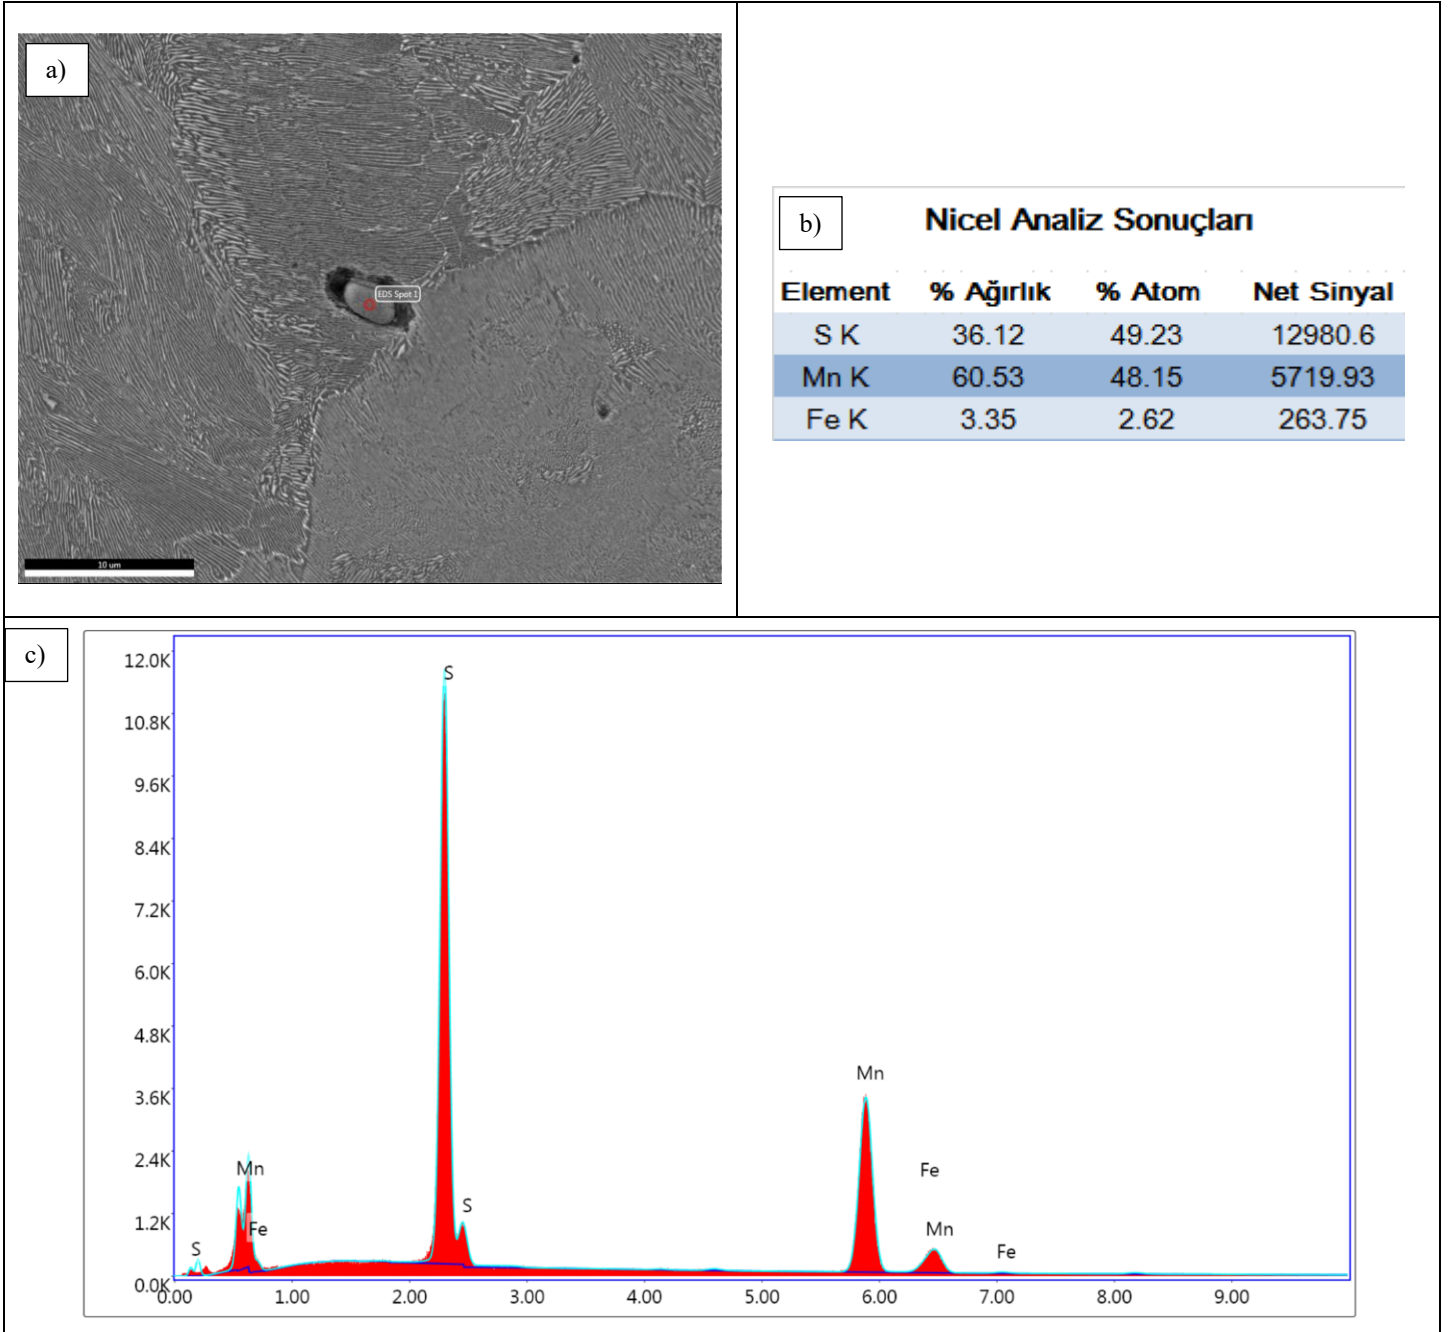
Şekil 15. SEM-EDS ile mikro-kimyasal analiz, Yanak (field corner) bölgesi aşınma yüzeyi yakını oksit partikülü, a) Geri saçılan elektron görüntüsü ve analiz alınan partikül, b) Nicel analiz sonuçları, c) EDS spektrumu
