Metalografik İncelemelerle Ray Yüzeyindeki Soyulmaların Nedeninin Araştırılması

Investigation of Caused by Shelling defects on Rail Surface via Metallographic Examination

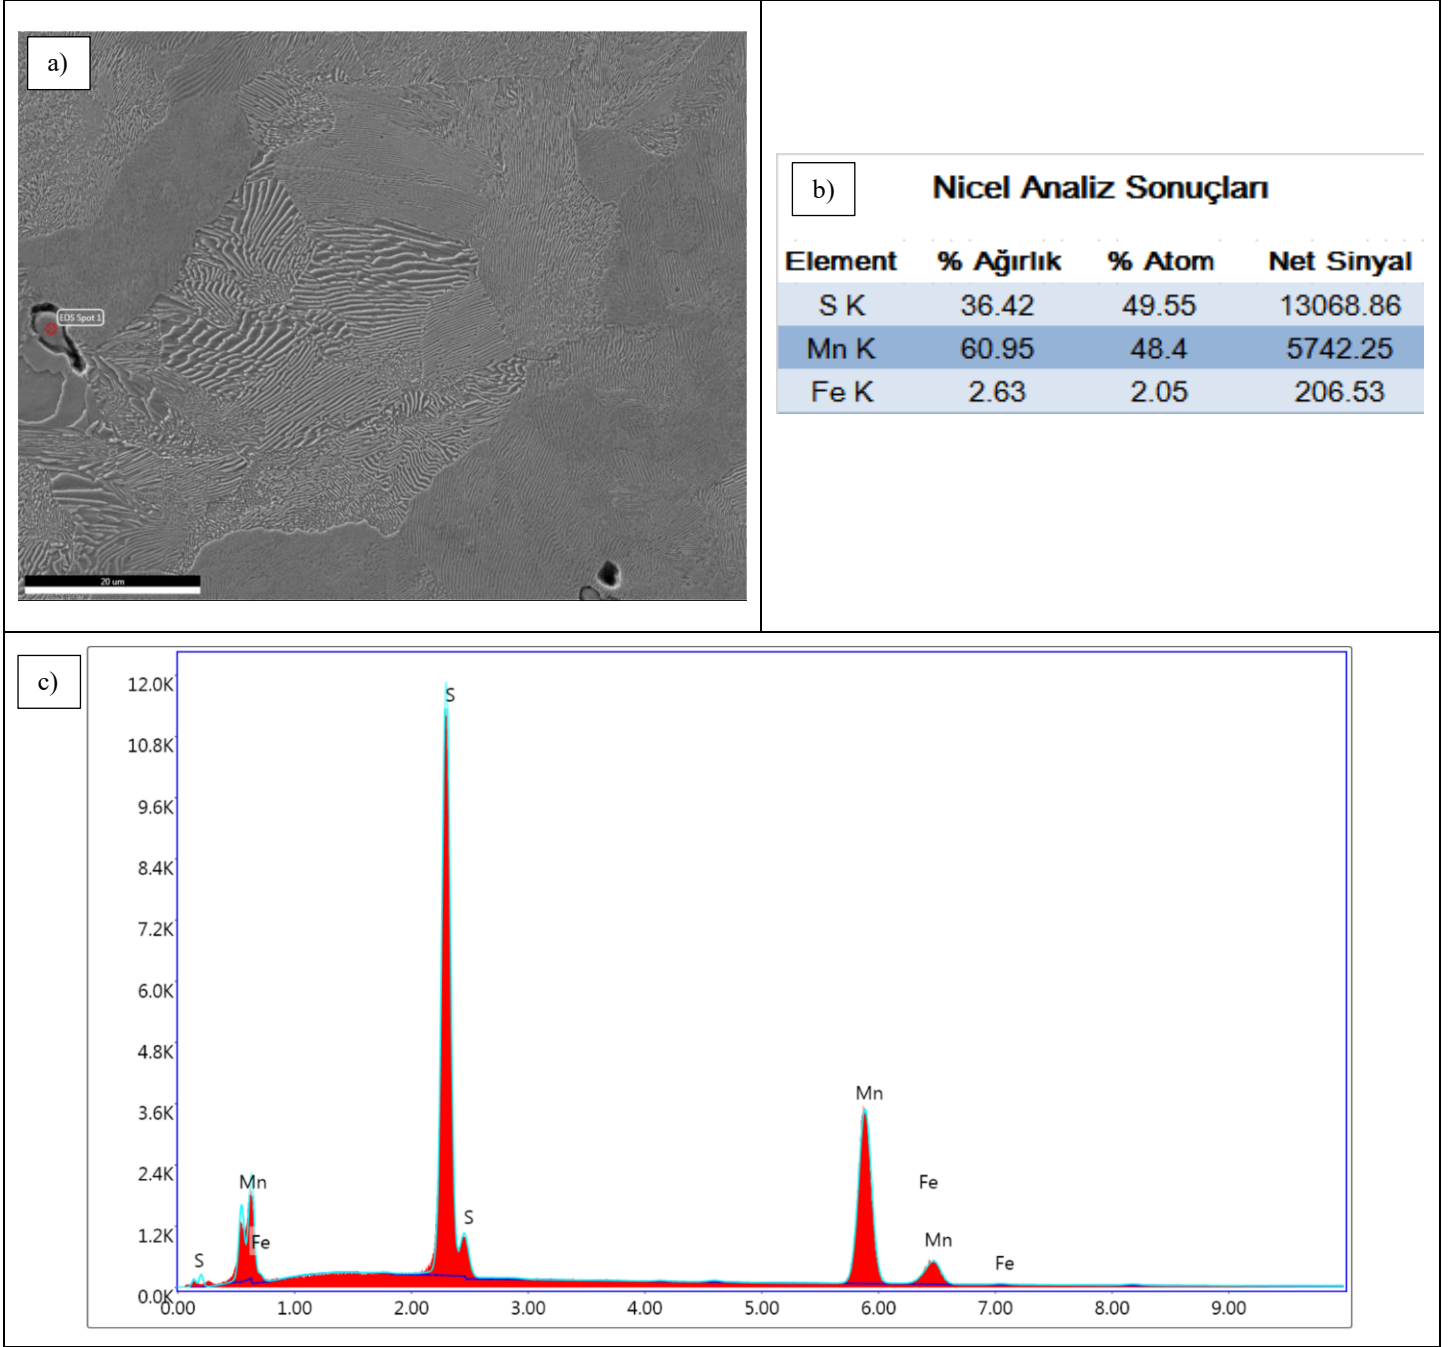
SEM-EDS sistemiyle yapılan mikro-kimyasal analizler inklüzyonların ve oksit-sülfid (MnS) karışımı Şekil 14 veya sadece MnS (Sülfid) Şekil 15 ve 16 olduğunu göstermektedir. Nicel analiz sonuçlarına göre Şekil 15-16’ da gözlemlenen inklüzyonların kimyasal orantılı (stokiyometrik) olarak MnS bileşiği olduğu ve bu inklüzyonların çelik yapımı sırasında oluşarak yapı içinde kaldığı belirlenmiştir. Alınan SEM görüntülerinde bu inklüzyonların yapı içindeki dağılımı homojen bir şekilde olduğu görülmüştür. Inklüzyonlar çelik yapımı sırasında (sıvı çelik içinde çeşitli tepkimeler sonucu ve katılaşma sırasında) veya sıvı çeliğin fırın, pota ve döküm haznesi tuğlaları ile mekanik ya da kimyasal etkileşimi sonucu oluşabilirler. Mevcut çelikte oluşan inklüzyonlar “iç kökenli kalıntı” olarak adlandırılan birinci gruptaki kalıntılardır. Inklüzyonlar normal şartlarda içyapıda bulunması istenmez; ancak günümüz teknolojisinde bu kalıntılar sıfıra indirgenememektedir. Inklüzyonlar çeliklerin akma dayancı, kopma dayancı, süneklik, tokluk ve yorulma ömrü gibi mekaniksel özelliklerini olumsuz etkiler. Bu nedenle çelik yapısında mümkün olduğunca az sayıda, tüm yüzeye homojen ve eşit miktarda dağılmış olarak bulunmaları istenmektedir. Yanak-gauge bölgesinde çatlak altında da (Şekil 14) demir oksit partiküllerine rastlanmıştır. Bu durum çatlakların aniden değil, zaman içinde kullanıma ve atmosfer koşullarına bağlı olarak ilerlediğini ve çatlak ilerleyene kadar, çatlak yüzeylerinin oksitlendiğini göstermektedir.

Şekil 16. SEM-EDS ile mikro-kimyasal analiz, Yanak-gauge bölgesi aşınma yüzeyi yakını oksit partikülü, a) Geri saçılan elektron görüntüsü ve analiz alınan partikül, b) Nicel analiz sonuçları, c) EDS spektrumu
