Metalografik İncelemelerle Ray Yüzeyindeki Soyulmaların Nedeninin Araştırılması

Investigation of Caused by Shelling defects on Rail Surface via Metallographic Examination

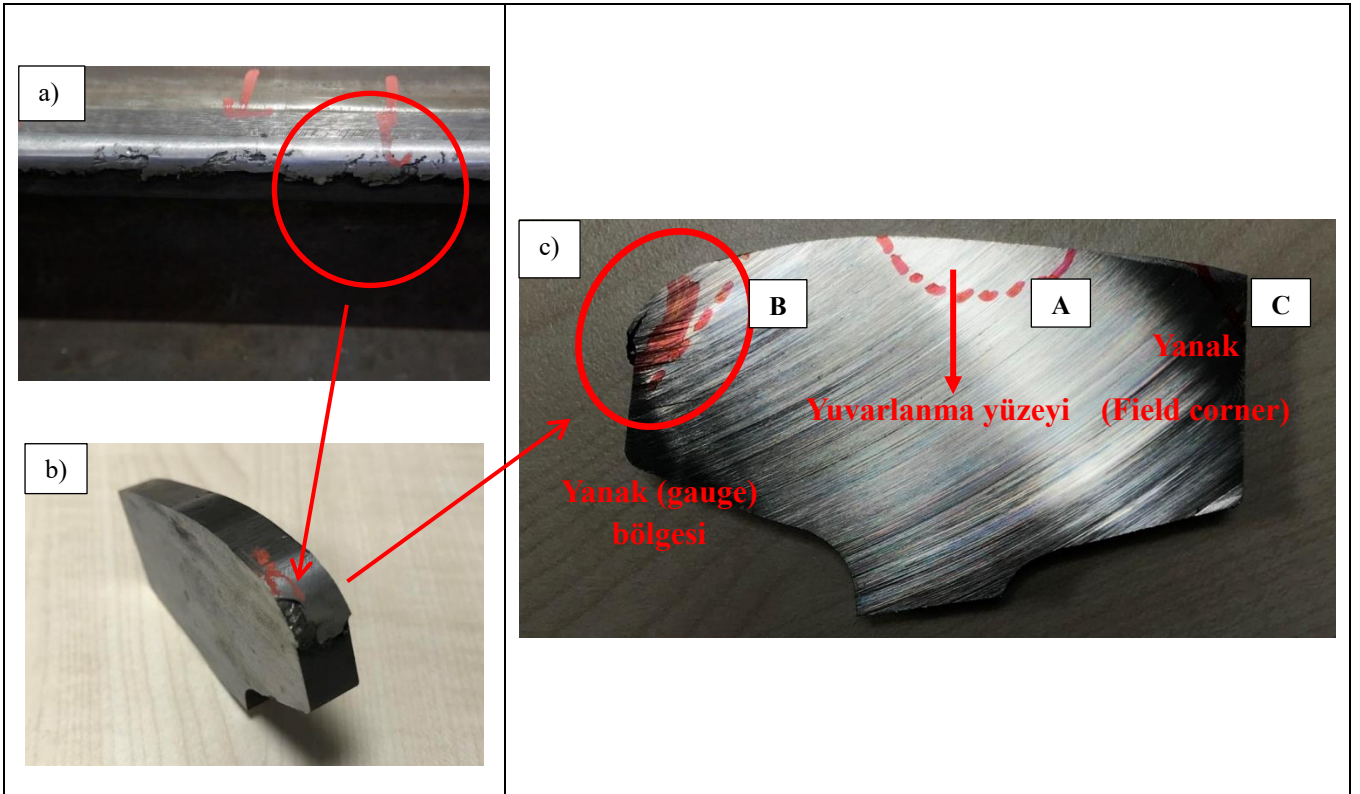
Metalografik inceleme için numune çıkarılan bölgeler Şekil 3'te verilmiştir. Diğer bir gösterimle ray tekerlek arası temas bölgeleri; A: Yuvarlanma yüzeyi, B: Yanak (gauge) bölgesi, C: Yanak (field corner) şeklinde tanımlanmıştır [9]. Karşılaştırma yapılabilmesi amacıyla ray kesitinin mantar bölgesi üzerinde yer alan yuvarlanma yüzeyinden ve teker teması olmayan diğer yanak yüzeyinden de numuneler çıkarılmıştır.

Şekil 3. Metalografik inceleme için numune çıkarılan bölgeler a) Enine kesit alınan ray bölgesi (yanak- gauge bölgesi) b) Mantar bölgesi ve aşınma detayı, c) Ray mantar bölgesi kesiti üzerinde metalografik inceleme için numune çıkarılan bölgeler
